# Eine Menge Schutt und 400 Jahre alte Dachziegel

**Sanierung** Die Gundelfinger Stadtpfarrkirche wird rundum erneuert. Warum das zwingend notwendig ist und auch der Tierschutz eine Rolle spielt

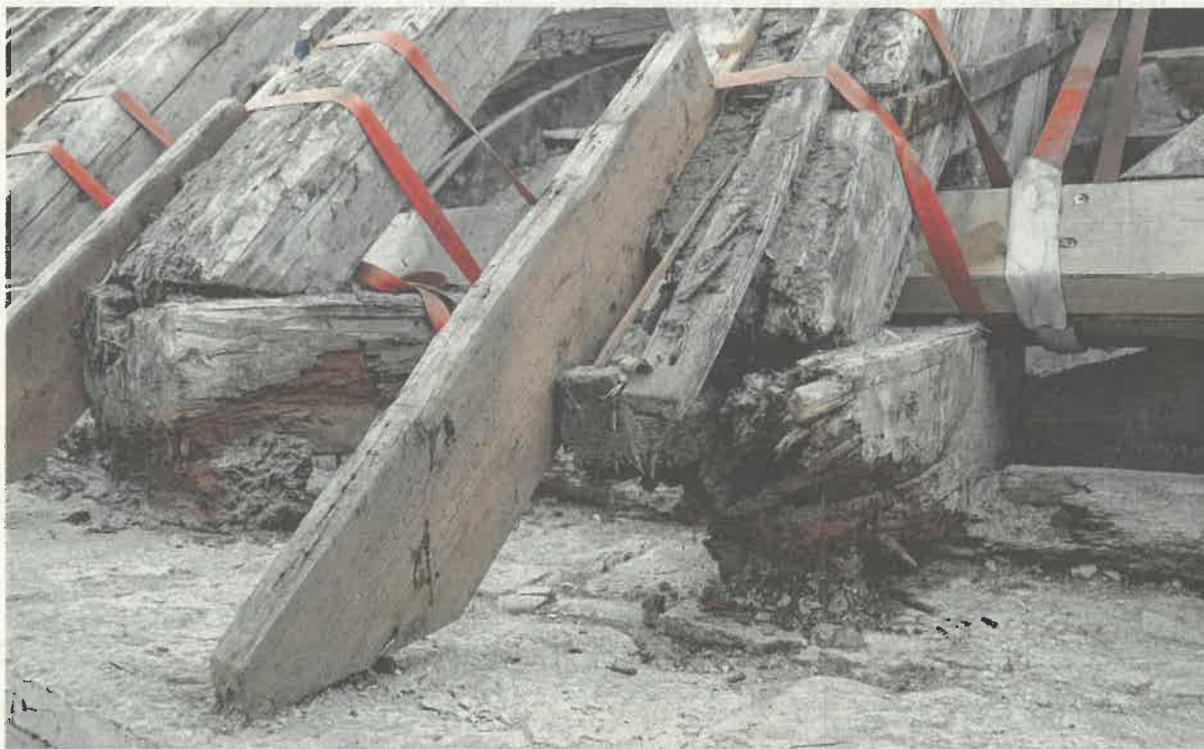
Unter vielem Schutt war das Ausmaß erst nicht zu erkennen. Die Balken am unteren Dachrand der Gundelfinger Kirche haben sich aufgelöst. Auch nach rechts und links war dieser Balken mit anderen verbunden. Fotos: Laura Mielke

Am Dachrand war Schutt angesammelt, teils wohl bis zu 150 Jahre alt. Darunter vermutet Domes auch handbemalte Dachziegel aus der Zeit des Dreißigjährigen Krieges (ab 1618). Unter dieser Ansammlung hatte sich Feuchtigkeit angestaut, die aufgrund der Menge des Schutts nicht weichen konnte. Die Folge: Die Balken haben sich teilweise komplett aufgelöst. Bei der Instandsetzung werden jetzt – wo nötig – neue Balken eingebaut, durch weitere Maßnahmen wird ebenfalls die Konstruktion gestützt. Man entschied sich für „ein filigranes, aus Stabstählen bestehendes räumliches

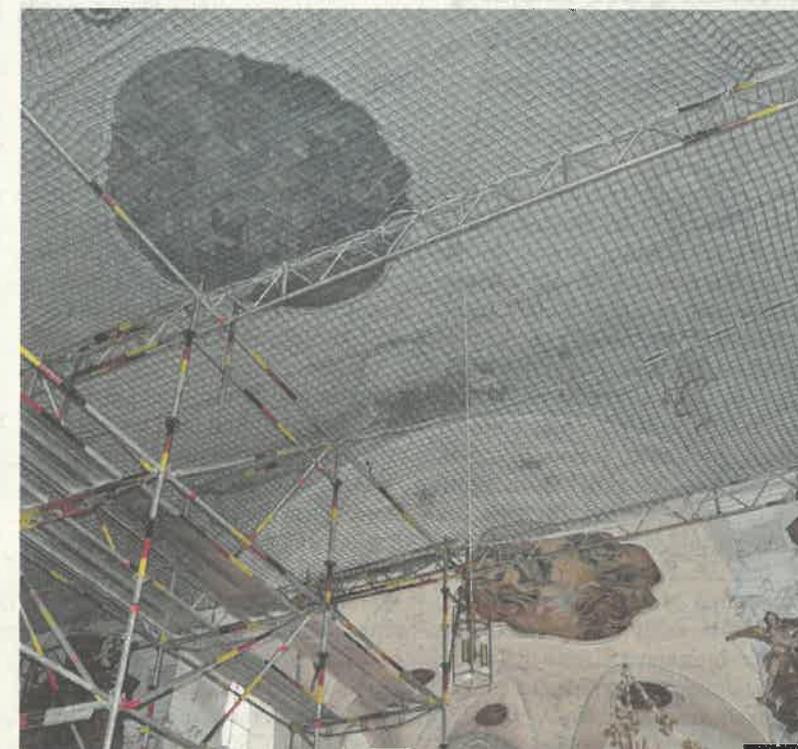
Zur Sicherheit der Gläubigen und der Arbeitenden wurde im Innenraum ein Netz gespannt, damit nichts – und vor allem niemand – durchfallen kann.

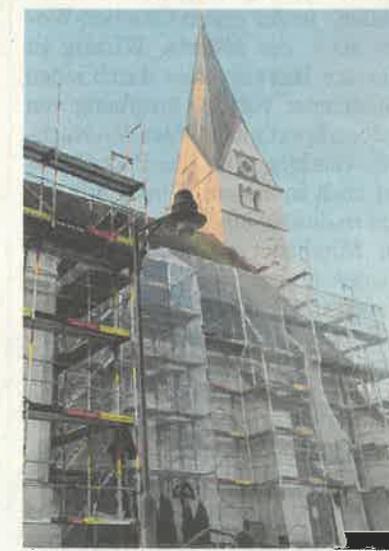
Ein Gerüst umgibt die Gundelfinger Kirche. Foto: Werner Bay

**Gundelfingen** Die Stadtpfarrkirche St. Martin mitten im Herzen Gundelfingens ist seit Anfang September umgeben von einem Gerüst. Das Dach wird großflächig von Folie verdeckt. Lediglich der Kirchturm ragt noch heraus. Außen angebracht sind Rutschen für Schutt, die in Containern enden. Von außen sah die Kirche nicht baufällig aus – wie so also das Ganze?
